IX Convegno Nazionale dell'Associazione Italiana di Ingegneria Agraria
Ischia Porto, 12-16 settembre 2009
memoria n. 4-10

CARATTERIZZAZIONE ARCHITETTONICA E VALORIZZAZIONE DELL'EDILIZIA RURALE-STORICA DELL'ALTO MUGELLO

L. Conti, F. Sorbetti Guerri, A. Bonavita, M. Barbari

Dipartimento di Ingegneria Agraria e Forestale, Università degli Studi di Firenze

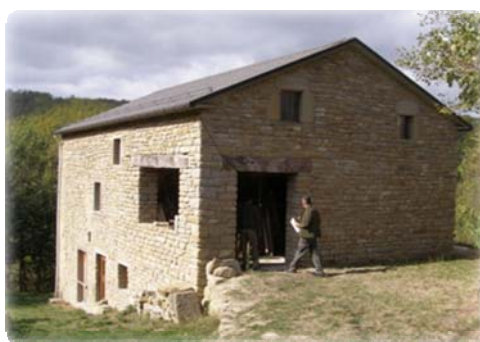
Figura 2. Poggio Gruffieto, esempio di casa di pendio.

senso, molti insediamenti colonici si presentavano quasi sempre disseminati sul territorio comunale e posizionati in situazioni morfologiche difficili, tali da ascriverli alla tipologia di casa di pendio (fig. 2). Molte delle case osservate risultano costruite in luoghi sassosi e inadatti allo sfruttamento agronomico; tale soluzione garantiva fondazioni molto solide e al tempo stesso non toglieva spazio ai terreni da adibire all'agricoltura, che specialmente in situazioni collinari poteva essere molto ridotto.

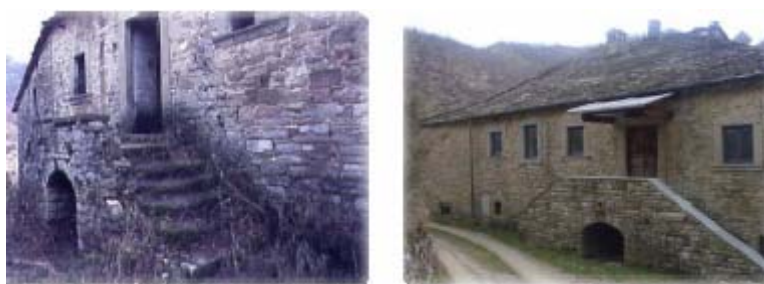
Figura 4. Mulino di Campanara 1976 (foto Menghetti) e 2008 (foto Conti).

- la tutela architettonica degli edifici rurali è auspicabile, soprattutto se realizzata attraverso criteri di conservazione dei caratteri distintivi. Il confronto foto-temporale (fig. 4) documenta come interventi di recupero con finalità di salvaguardia siano apprezzabili per evitare il totale degrado delle strutture;
